PROPOSTA DE RESTAURAÇÃO DO FORTIM SANTA MARIA DA BARRA. SALVADOR-BAHIA

Maria Herminia Olivera Hernández - UFBA*

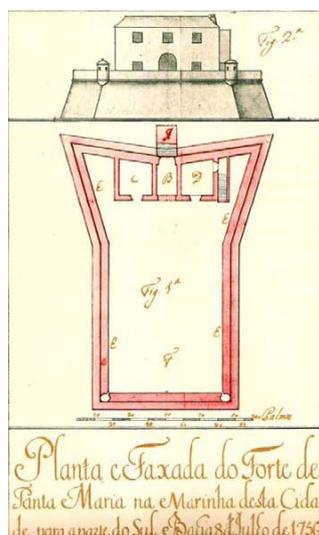
FIG. 01. LEVANTAMENTO CADASTRAL DO FORTIM DE SANTA MARIA FEITO POR CALDAS. FONTE: (CALDAS, 1951).

A primeira iconografia do fortim (fig.01) aparece registrada no manuscrito do Capitão José Antônio Caldas, do século XVIII, chamado de “*Noticia geral de toda esta capitania da Bahia desde o seu descobrimento até o prez.^{te} anno de 1759*”.

... um parapeito à barbete, ou seja, era mais baixo e contínuo, sem as aberturas das canhoneiras, como mostra a planta de Caldas. Mais tarde ganhará não só canhoneiras, mas, também, banquetas de tiro que protegiam os mosqueteiros e artilheiros. Além disto, possuía ponte levadiça de madeira, hoje substituída por ponte fixa e de alvenaria. (MENDONÇA, 2008, p.3).

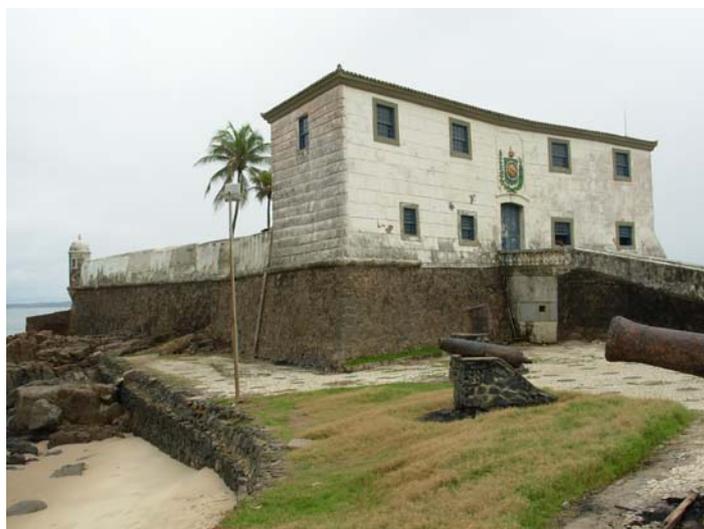
FIG. 02. FORTIM DE SANTA MARIA
FONTE: Karina Matos - 2008

comandante, todas as novas paredes foram apoiadas sobre o parapeito da muralha. Na segunda metade do oitocentos é inserido um anexo que além de invadir a praça de armas imprimiu modificações, à fachada lateral norte, incluindo a forma do telhado. Posteriormente, já no século XX, foi aplicado, na fachada principal – leste, reboco com riscos fingindo cantaria de pedra (fig.02).

- substituir o reboco atual imitando cantaria da fachada leste, que conforme demonstrado pelo estudo histórico, não se corresponde com a fisionomia original do edifício;

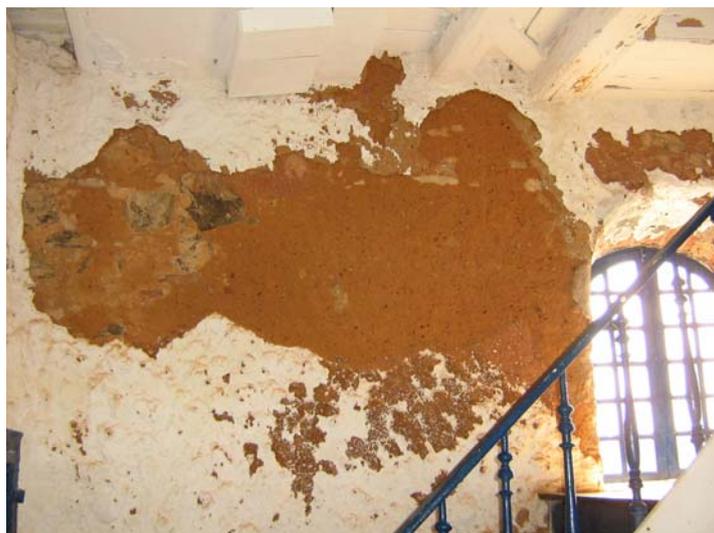
FIG. 03. REBOCO INTERNO. DETALHE
FONTE: Maria Hermínia Olivera Hernández - 2008

Na parte interior do edifício o reboco foi substituído por um chapisco *grosseiro* de cimento (fig.03) que não tem semelhança alguma com o revestimento original. Dessa forma este revestimento deverá ser retirado e em seu lugar aplicar “*uma argamassa aditivada com pó cerâmico, por ser mais resistente às tensões de cristalização.*” (OLIVEIRA, 2008).

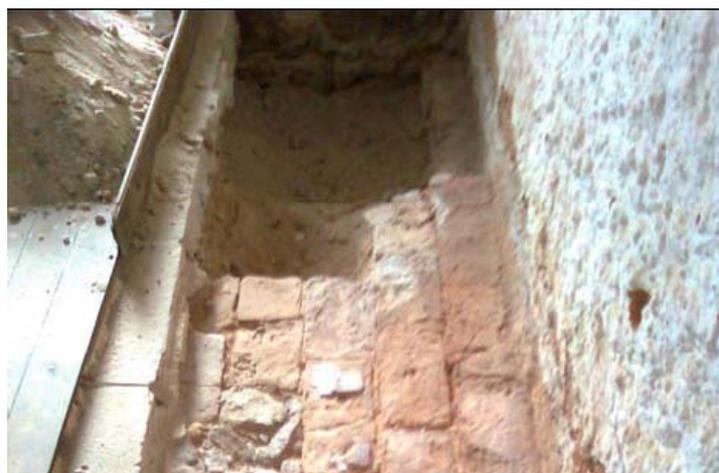
FIG. 04. PISO EM TIJOLEIRA. DETALHE. PAV. TÉRREO
FONTE: Karina Matos - 2008

No pavimento térreo os pisos aparecem elevados em referência aos originais, fato este relacionado a uma tentativa de diminuir a umidade. Isto trouxe como conseqüência a diminuição do tamanho das portas e redução do pé direito dos espaços. O relatório aponta que o piso original aparentemente era de *tijoleira*.

Esta fase da pesquisa no monumento permitiu o registro de dados tais como: escasso sistema de fundações de paredes internas, *apoiadas diretamente sobre um terrapleno de areia do mar*, nível dos pisos antigos (fig.04), restos arqueológicos da casa da pólvora, no terrapleno (fig.05). O detalhe referente aos vestígios da casa da pólvora indicou a necessidade de um projeto específico de arqueologia.
